**INCONTRO TRA IL CONSIGLIO DIRETTIVO DEL COMITATO CAVA
COMUNE DI SAN LAZZARO – STUDIO SPADA – POLITECNICO DI MILANO**

Appunti dell'incontro avvenuto l' 8 Maggio 2012

Presentazione Power Point dal titolo : **Stima del bacino di subsidenza correlato all'eventuale crollo del sistema minerario San Lazzaro di Savena.**

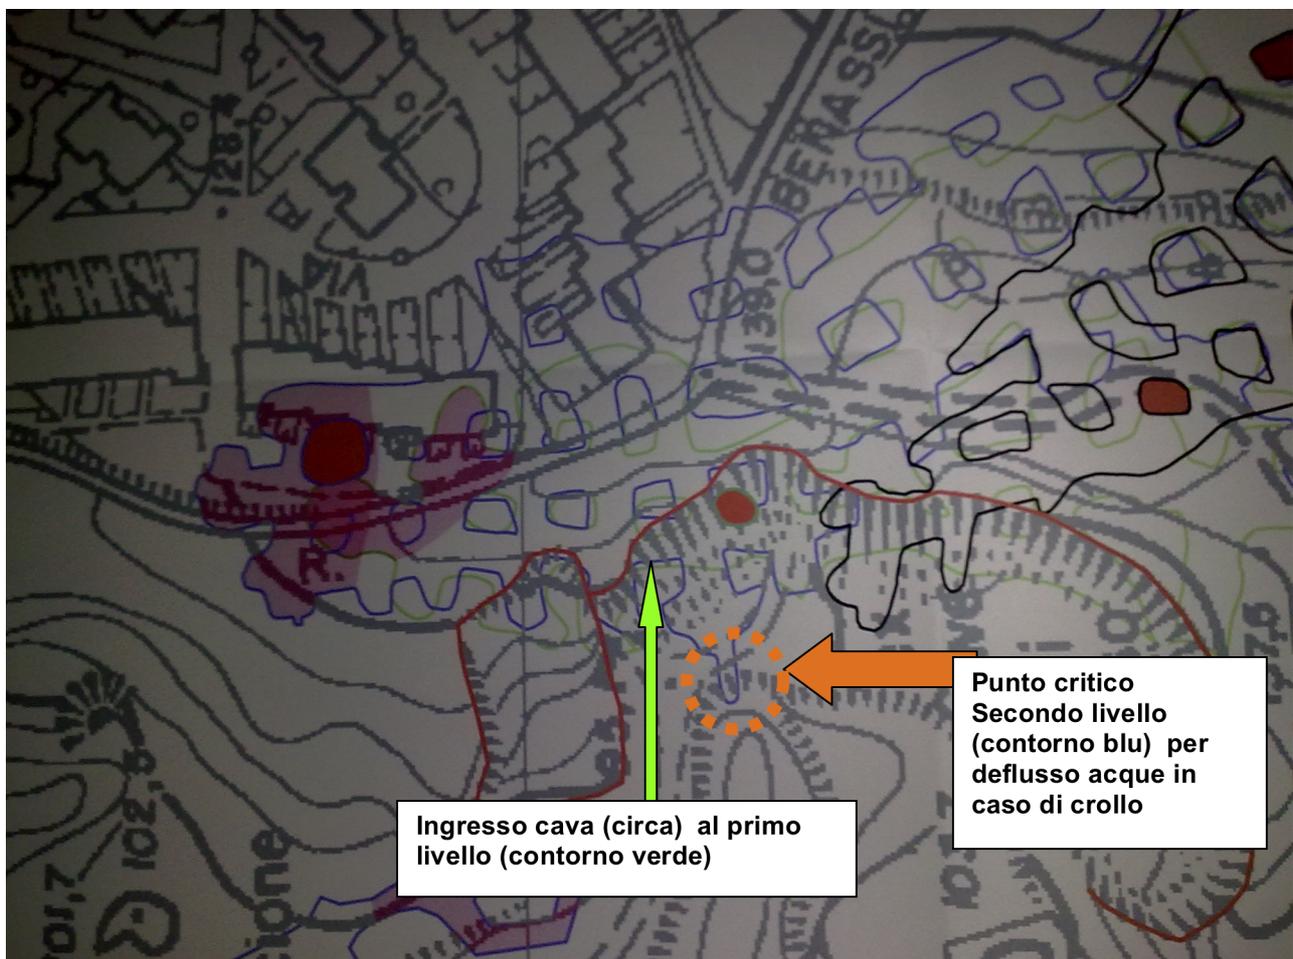
- La quantità di acqua in grado di raggiungere il primo livello e quindi in grado di fuoriuscire dalla cava è minima, e comunque facilmente gestibile.
- Esiste invece un punto di criticità elevata al secondo livello in corrispondenza del tubo scolmatore. In questo punto infatti è stato tolto il gesso, messo un tubo (di 1m x 1m) di collegamento con la conduttura esterna e poi al posto del gesso è stato messo del semplice terreno di copertura. In caso di crollo, in questo punto arriverebbe una elevata quantità di acqua ad alta pressione che potrebbe facilmente rimuovere il terreno di copertura e fuoriuscire senza controllo.

Figura 1 : Punto critico al secondo livello per il deflusso delle acque in caso di crollo. Questa figura non è stata presentata da Castellanza ma elaborata da Paolo Ciliegi dopo aver fotografato la mappa presente sul tavolo della discussione al solo scopo di rendere più chiaro il punto critico.

- Intervento sulla criticita' del Secondo Livello per il deflusso delle acque evidenziata dalle simulazioni del Politecnico di Milano e illustrata in Figura 1 .
- Ulteriore consolidamento della zona sotto le case, estendendo i lavori mostrati nelle Fig. 4 e 5 che verranno effettuati durante il primo lotto dei lavori che dovrebbe iniziare a Luglio.
- Visti i risultati delle simulazioni, il terzo livello puo' essere lasciato al monitoraggio, senza per ora prevedere grossi lavori.

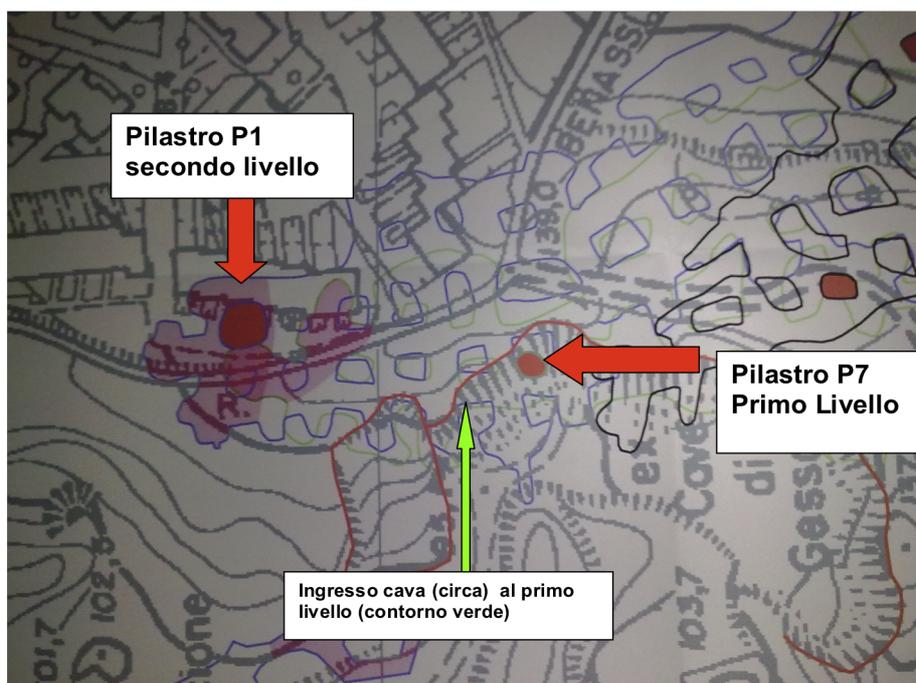
- Pilastro P7 al Primo Livello posto nelle vicinanze dell'imbocco della cava
 - Pilastro P1 del Secondo Livello. Questo pilastro ha gia' subito degli interventi i quali pero' risultano essere assolutamente irrilevanti da un punto di vista strutturale

Figura 2 : Punti di maggior criticita' riguardanti il primo lotto dei lavori. Figura non mostrata da Orlandi ma preparata e elaborata da Paolo Ciliegi come Figura 1
